Rapport sur les problématiques du bassin versant du lac Saint-Pierre

Projet d'intervention pour la protection du
bassin versant du lac Saint-Pierre, phase II

Printemps 2010

Rapport présenté par :
Mathieu Gagné, M. ATDR
Agent de liaison

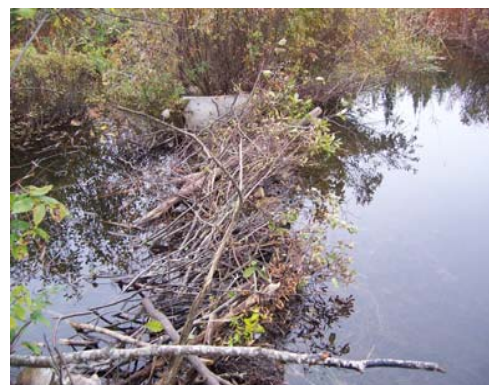
Depuis 2008, à la décharge du lac, il y a des castors qui construisent directement sur le barrage (voir carte B) appartenant à l'Association des propriétaires du lac Saint-Pierre inc. La première année, le niveau du lac a monté d'environ $\frac{3}{4}$ de pied, inondant les terres forestières et certaines berges autour du lac. Le castor a alors été capturé et le barrage démantelé. À l'automne 2009, un nouveau castor s'est installé au même endroit (en plus de deux plus petits barrages en aval de ce ruisseau exutoire du lac) montant cette fois le niveau d'eau du lac de plus d'un pied, inondant alors une superficie beaucoup plus importante que par le passé. La zone inondée par le castor a atteint le réseau de fossés le plus à l'ouest de ce secteur, alors même que ce dernier est en difficulté. Le lac est déjà dans une situation d'eutrophisation accélérée observable, entre autres, par la prolifération d'algues bleu-vert. Lorsqu'un castor construit un barrage et fait monter de manière subite le niveau d'eau du lac, cela affaiblit les rives, et les risques de décrochement entraînant sédiments et nutriments au lac sont importants. Tout ceci augmente encore plus la vulnérabilité du lac.

Barrage de castor, décharge du lac Saint-Pierre
13 octobre 2009, Photo : Mathieu Gagné

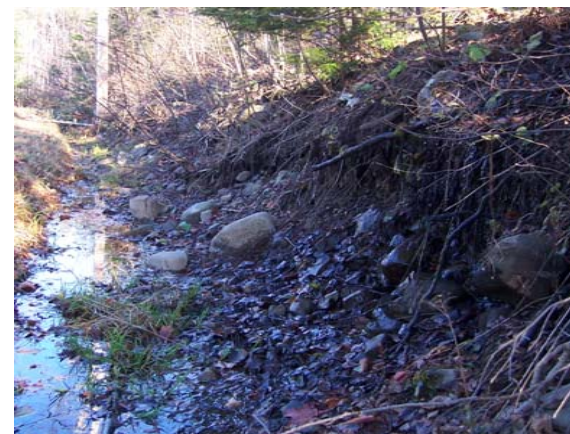
Certains propriétaires ont creusé de grands fossés pour tenter de dévier toute cette eau qui descend. Cela n'est pas sans conséquence puisque plusieurs fossés, de par leur conception et la pente très abrupte du secteur, s'érodent très rapidement et contribue à augmenter la sédimentation au lac.

Photo : Fossé 11 novembre 2009, Mathieu Gagné

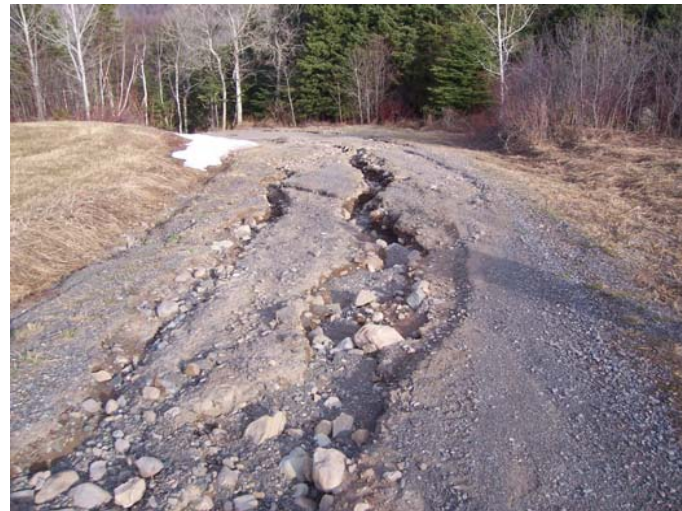
Suite à la fonte des neiges dans les champs bordant le chemin du lac Saint-Pierre (voir carte B), le ruissellement a rendu complètement impraticable la circulation automobile. D'immenses trous et crevasses sur une trentaine de mètres sont visibles. De plus, lorsque l'on poursuit, nous pouvons constater que le concassé mis sur le chemin les années précédentes a fini au bas de la pente dans le boisé. Le chemin étant étroit, très incliné et parallèle au lac, énormément d'érosion se fait sur les côtés sud du chemin. Il faudra trouver un moyen de solidifier le chemin et les pentes qui les bordent car il faudra le réparer à chaque année. Il faudrait mieux contrôler le ruissellement arrivant dans ce secteur en reboisant sur le palier supérieur ou en aménageant des bassins de rétention par exemple.

Photo : Érosion du chemin 16 avril 2010, Mathieu Gagné

Ici se pose un bel exemple d'un problème concernant des terres privées (chemin), un bien public (le lac) et une problématique communautaire (accès au lac et gestion de cours d'eau). Le chemin privé donne accès au lac à des propriétaires de chalet qui ne possèdent pas le chemin mais qui l'utilisent abondamment. Pour gérer cette situation, une démarche collective devra se faire afin d'en arriver à des solutions plus durables que remplir les trous années après années.

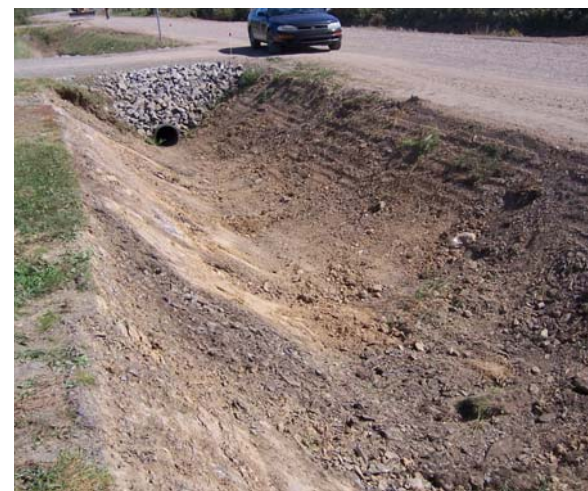
Il faut également mettre un accent sur l'entretien des fossés de route et appliquer la technique du tiers inférieur afin de minimiser l'érosion. La photo montre un exemple de ce qu'il ne faut pas faire. Les pentes sont trop abruptes et complètement dénudées. Les tuyaux risquent même de se boucher rapidement.

Fossé dénudé du rang des Érables, Photo Mathieu Gagné

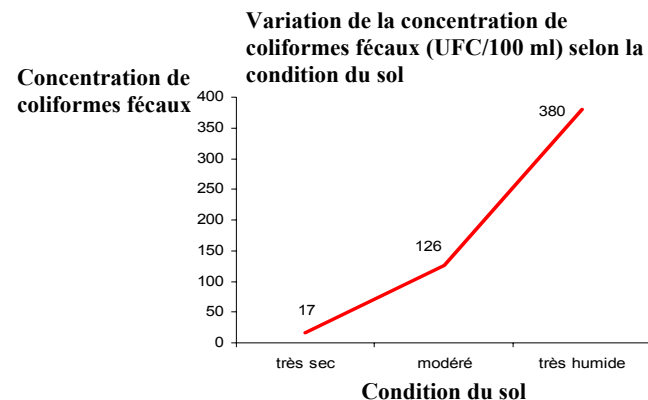
Ce qui saute aux yeux c'est d'abord le fait que plus le sol est humide lors de la période d'échantillonnage plus la concentration de coliformes fécaux (Unité formatrice de colonie par 100 ml d'eau : UFC/100 ml) augmente et ce, dans une proportion quasi-linéaire. Bien qu'il faudrait plusieurs autres échantillonnages afin d'avoir des données moins fixes dans le temps, ces données illustrent tout de même une tendance qui met en lumière le phénomène de lessivage des sols lors de précipitations. Sans pouvoir indiquer à quel niveau chacun contribue au phénomène, il y a un très grand nombre d'installations septiques résidentielles hors normes dans le bassin versant du ruisseau, il y a également au moins deux éleveurs bovins et de nombreuses terres en friches (potentiellement exploitables). Ce sont toutes des sources probables.¹⁷

La même conclusion peut s'appliquer au niveau des mesures de phosphore total alors que par temps sec ou modéré, les valeurs sont considérées comme conforme ($<0,02$ ppm P), toutefois, suite à plusieurs journées de précipitation la valeur augmente de 260% (soit 0,18 ppm P). Les sources du phosphore sont multiples (érosion du sol, épandage de lisier, engrais, etc.).¹⁸

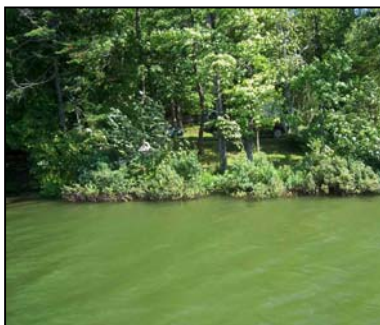
28 juillet 2009 Mont-Carmel sud
Photo : Mathieu Gagné

Dispersion dans toute la colonne d'eau

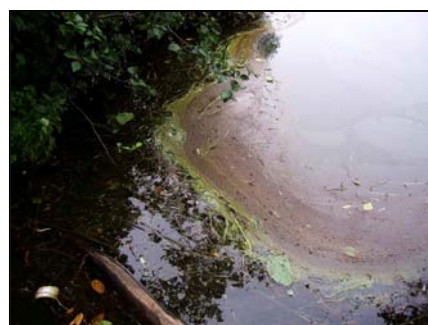
7 août 2009 Mont-Carmel nord
Photo : Mathieu Gagné

Écume de surface

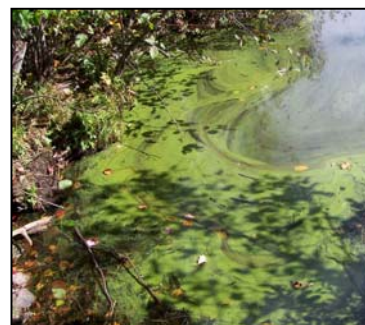
24 septembre 2009 Mont-Carmel nord
Photo : Mathieu Gagné

Écume de surface

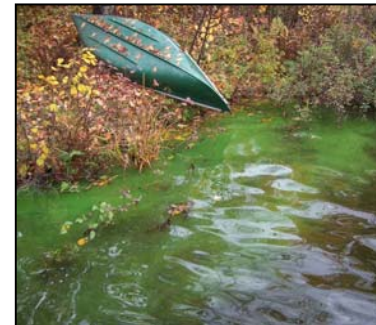
8 octobre 2009 Saint-Gabriel centre
Photo : Mathieu Gagné

Écume dans les couches supérieures du lac
