RELEVÉ DE LA QUALITÉ DES ÉCOULEMENTS DE SURFACE ET VALIDATION DU BASSIN VERSANT DU LAC ST-PIERRE, KAMOURASKA

Rapport technique

Réalisé pour le Comité de protection du lac St-Pierre

Février 2010

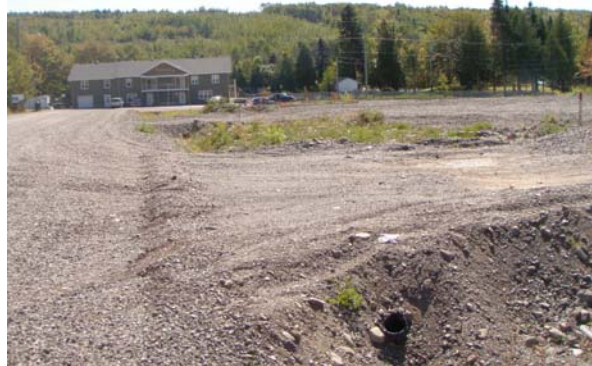
Tronçon 04

L'érosion sévère, la problématique majeure de ce tronçon, est causée principalement par les travaux récents sur la propriété de l'auberge du lac St-Pierre, sans aucune mesure de protection contre l'érosion. Les sols dénudés combinés aux fortes précipitations de l'été 2009 ont sérieusement érodé la zone des travaux et détérioré l'intégrité des fossés. Il serait donc important d'installer des bassins de sédimentation et autres mesures de prévention sur la zone altérée suite aux travaux pour ainsi diminuer l'apport de sédiments dans les fossés. L'installation de seuils est conseillée pour diminuer l'érosion interne des fossés. Ces mesures permettront également de capter des sédiments provenant de la zone de travaux et du chemin de la Montagne.

Vue d'ensemble d'une partie des travaux en cours

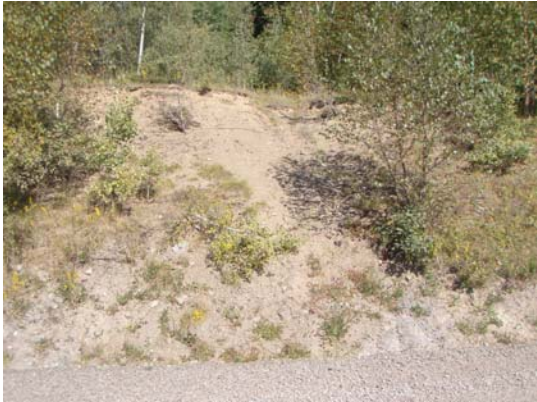
Tronçon 05

Ce tronçon est caractérisé par une érosion sévère localisée le long du chemin de la Montagne et du chemin du lac St-Pierre Est. Le chemin de la Montagne constitue vraisemblablement la source principale de sédiments dans ce tronçon se déversant en partie dans les fossés latéraux, ainsi que dans la cour de l'Auberge. Une forte pente latérale dénudée et constituée majoritairement de sable est une autre source importante de sédiments dans ce secteur. Il est donc important d'asphalter le chemin, de procéder à l'installation de canaux intercepteurs et bermes avec deux points de chute, tout en naturalisant la partie dénudée de la pente localisée à l'est du chemin (voir photos). De plus, il est conseillé d'augmenter la capacité hydraulique du fossé tout en y aménageant des seuils, ainsi qu'un bassin de sédimentation juste avant l'entrée du ponceau à l'intersection du Chemin de la Montagne et du lac St-Pierre Est. Il est aussi nécessaire de procéder à l'aménagement d'un fossé en terrasses à la sortie de celui-ci pour ainsi éviter d'inonder la propriété voisine.

**Point de chute à installer à cet endroit**

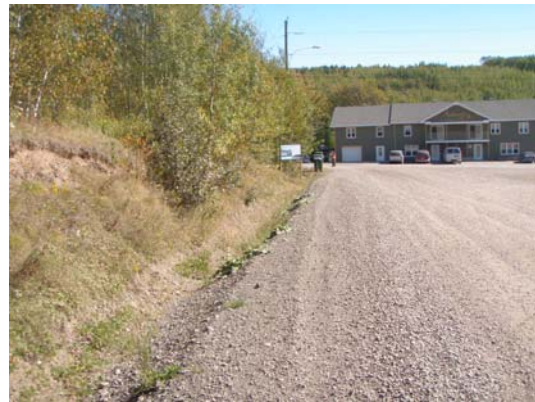
**Vue d'ensemble du secteur à l'étude**

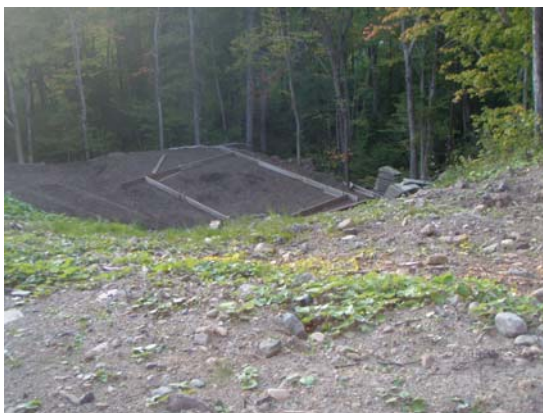
Tronçon 12

La majeure partie de la problématique de ce tronçon provient de la zone en construction située au sud du chemin du lac St-Pierre Est (photos). Le terrain dénudé combiné à de fortes pentes dans ce secteur favorise grandement l'érosion dans le cours d'eau TP-02 situé le long de la zone des travaux. C'est pourquoi il est recommandé de procéder à l'aménagement de bassins de sédimentation à plusieurs endroits le long du cours d'eau, ainsi qu'à proximité de la zone en construction et de protéger les sols dénudés à l'aide de géotextile afin de limiter au maximum l'apport en sédiment au lac. Puisqu'une partie des travaux à réaliser sur cette section touche un cours d'eau, il est à prévoir qu'une demande de certificat d'autorisation (CA) sera nécessaire avant d'entamer tout travaux.

**Vue d'ensemble des travaux**

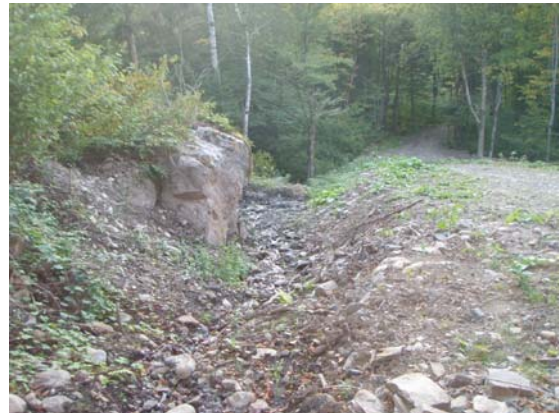
**Vue du cours d'eau TP-02**

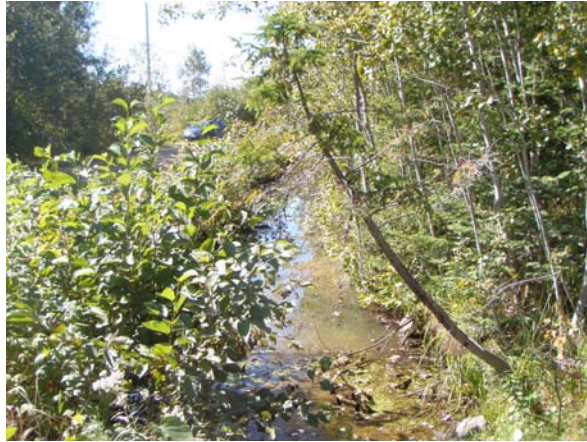
Le drainage est la problématique majeure de ce tronçon. La nappe phréatique étant très élevée dans ce secteur, tous les fossés sont caractérisés par de l'eau stagnante, ce qui crée beaucoup d'instabilité au réseau routier. D'ailleurs, ces fossés ont été aménagés pour répondre à une problématique d'inondation. La pente étant très faible, les terrains sont pour ainsi dire au même niveau que le lac.

Fossé avec eaux stagnantes

Il est donc proposé d'augmenter la capacité hydraulique d'un milieu humide existant pour ainsi créer un marais qui permettrait de rabattre la nappe phréatique et drainer les fossés. Ceux-ci devraient également être entretenus. Il serait intéressant de vérifier avec Canards illimités et la Fondation de la Faune pour la possibilité d'obtenir du financement pour la réalisation des travaux suggérés.

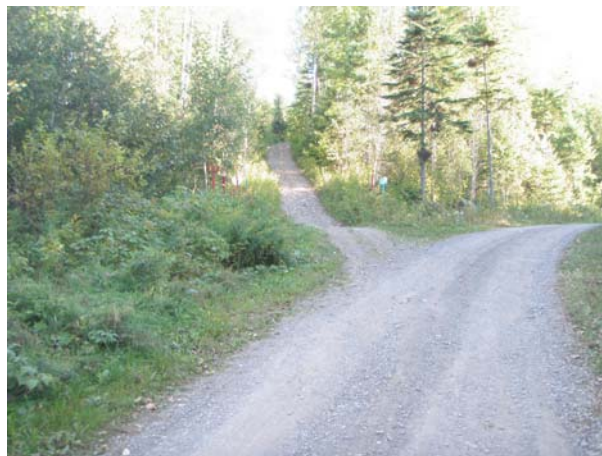
Tronçon 11

Ce tronçon est caractérisé par des pentes allant de moyennes à fortes, causant de l'érosion sévère à certains endroits. De plus, le système actuel de fossés draine un très grand territoire, ce qui signifie qu'il doit composer avec de grands volumes d'eau, augmentant du même coup le potentiel d'érosion dans ce secteur. Le rôle principal des mesures correctives vise donc à diminuer le potentiel d'érosion du secteur en diminuant les pentes effectives des principaux fossés à l'aide d'une série de seuils et de terrasses. Pour diminuer la charge hydraulique des fossés existants se déversant au lac, il est recommandé d'installer un fossé supplémentaire d'urgence qui ne serait qu'utilisé que lors de grandes crues. Un minimum de deux à trois bassins de sédimentation est à construire en amont de chaque ponceau se déversant au lac, pour ainsi diminuer l'apport en sédiment dans celui-ci. Pour aider à prévenir les problèmes d'érosion reliés au sentier de VTT, il est recommandé d'aménager des tranchées de diversion pour drainer l'eau de ruissellement hors du sentier avant qu'elle n'atteigne sa vitesse d'érosion.

Vue des pentes allant de moyennes à fortes

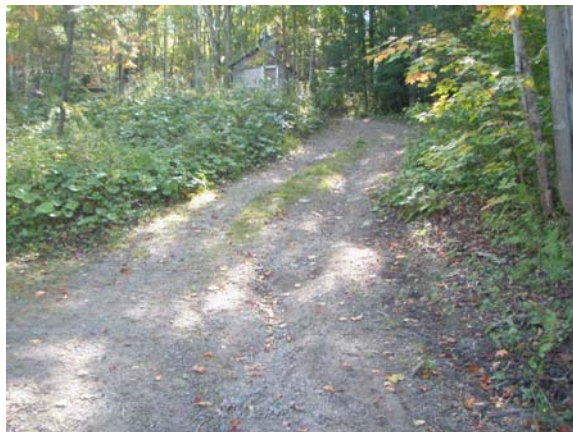
Tronçon 14

La problématique majeure de ce tronçon est la quantité importante d'eau à gérer, qui provient du cours d'eau TP-03 et qui se disperse en deux branches intermittentes en forêt (TI-02 et TI-03), juste en amont du secteur de villégiature. De plus, les pentes générales du secteur sont de moyennes à fortes, ce qui crée des problèmes d'érosion sévère à certains endroits. C'est pourquoi le rôle principal des mesures correctives vise à diminuer le potentiel d'érosion du secteur en diminuant les pentes effectives des principaux fossés à l'aide d'une série de seuils et de terrasses avec de l'enrochement, lorsque nécessaire. Quelques bassins de sédimentation sont également suggérés, ainsi qu'une diversion d'urgence en forêt, lors de fortes crues, pour éviter d'inonder inutilement le terrain du résident recevant l'excédant d'eau.

Vue d'une pente forte créant de l'érosion (ravineaux) au niveau du chemin

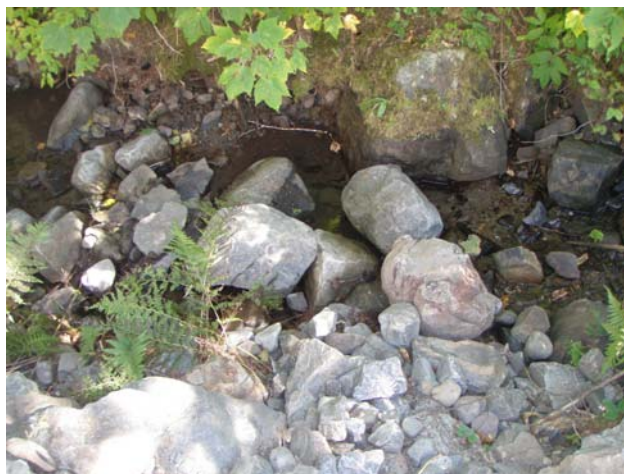
Tronçon 15

Ce tronçon draine un très grand territoire caractérisé par des pentes allant de moyennes à fortes. Au total, trois cours d'eau, soit deux permanents (TP-04 et TP-06) et un intermittent (TI-01), ont été répertoriés et présentent des zones sensibles à protéger. Par exemple, des travaux de rénovation et de construction d'un chalet à proximité, à deux ou trois mètres tout au plus du cours d'eau TP-04, ont dégradé la rive de celui-ci et l'ont rendu plus vulnérable à l'érosion. Aucune construction ne devrait être tolérée à moins de dix mètres de la ligne naturelle des hautes eaux d'un cours d'eau.

Éboulement dans le cours d'eau TP-04 causé par les travaux de rénovation

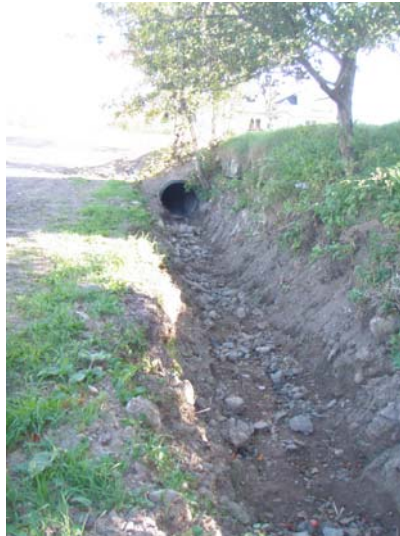
Le cours d'eau TP-04 est en partie affecté par l'érosion du fossé du chemin de l'Érablière, où d'importants décrochages sont présents, particulièrement à proximité de la jonction avec le chemin des Érables. Ce fossé se déverse directement dans le ruisseau, créant une forte zone de sédimentation à la sortie du ponceau. Il est nécessaire de préserver le tapis végétal de part et d'autre du cours d'eau. En d'autres termes, on ne peut déverser directement les eaux de ruissellement d'un fossé dans un cours d'eau. C'est pourquoi il est recommandé de bloquer le fossé et d'aménager une diversion vers un bassin de sédimentation en amont de ce cours d'eau.

**Aspect du fossé du chemin de l'Érablière
près de la jonction avec le chemin des Érables**

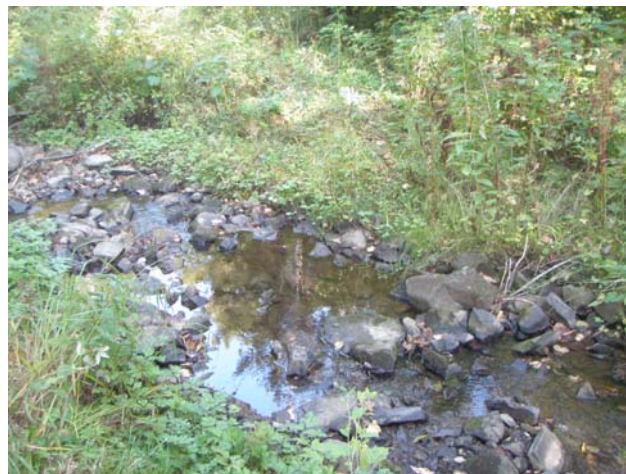
Vue de l'intersection entre le sentier de VTT et le cours d'eau TP-04

De plus, le cours d'eau TP-04 est traversé par un sentier de VTT, qui débute à la hauteur du tournant à 90° du chemin de l'Érablière. Il est conseillé de procéder à l'aménagement d'un ponceau à l'endroit où ce même cours d'eau est traversé par un sentier de VTT. Ce sentier traverse aussi TI-01 et un ponceau serait aussi nécessaire à la hauteur de la traverse.

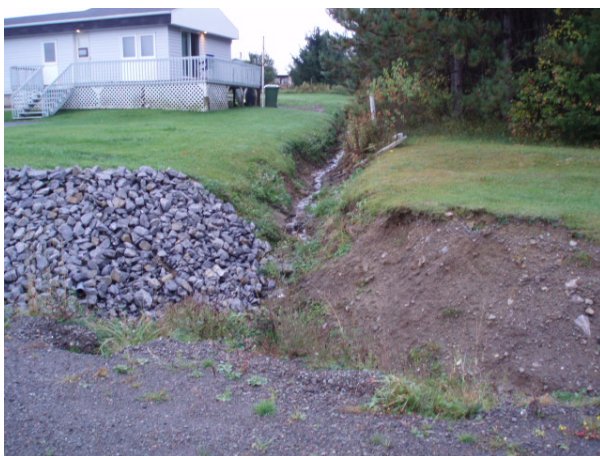
Tout comme le tronçon 23, il draine un grand territoire incluant une partie de la route Chamberland, également dominé de terres agricoles. La majeure partie des eaux de ruissellement de ce secteur se déverse dans le cours d'eau TP-03, affectant le tronçon 14. Tout comme pour le tronçon 23, il est suggéré d'aménager des bassins de sédimentation pour réduire la vitesse de drainage de ce secteur et ainsi diminuer les impacts néfastes des crues subites en aval, soit dans le tronçon 14.

Exemple d'un fossé nécessitant une naturalisation et une stabilisation - tronçons 23 et 24

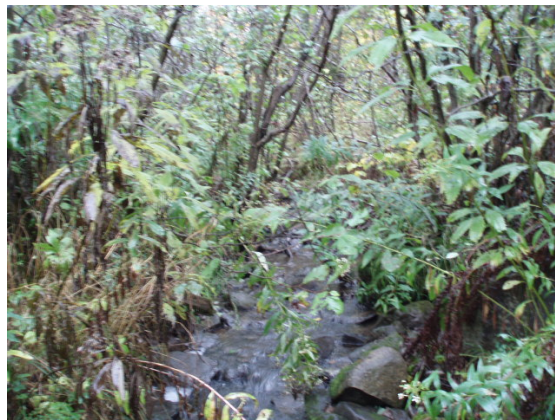
humide d'origine naturelle. Sa superficie était possiblement plus grande auparavant; il a été remplacé en partie par les terres agricoles à la tête du ruisseau. D'ailleurs, la bande de protection riveraine à cet endroit n'est pas assez large.

Aspect de l'aulnaie en bordure du ruisseau

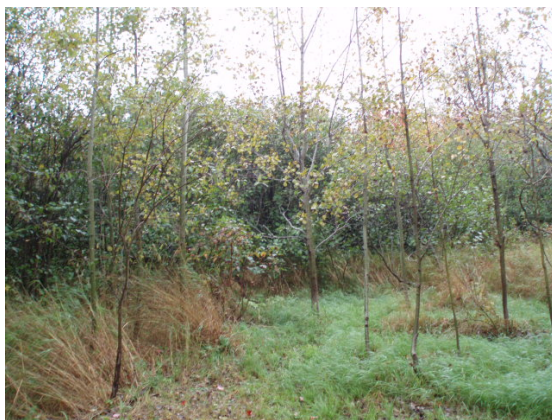
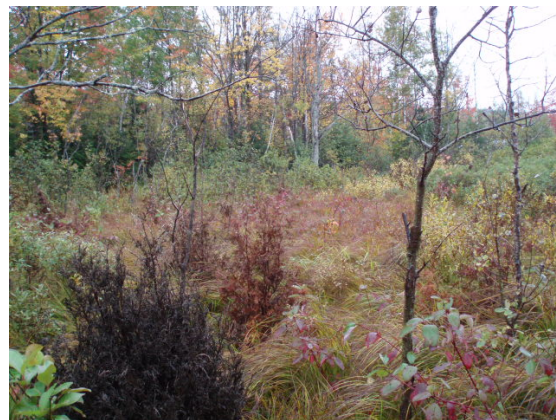
Il s'agit possiblement d'un milieu d'origine naturelle, mais il est difficile de le confirmer, car ce milieu humide est très perturbé. Il se trouve dans une zone de terrain plus bas, entre la pente au nord du chemin du lac Ouest et la remontée en bordure du lac, qui est d'ailleurs colonisé par une forêt terrestre. Il est possible que l'aulnaie eût à l'origine une plus grande superficie, et qu'elle s'étendît où il y a maintenant de la villégiature. Il se peut qu'il s'étendît tout le long de la rive, jusqu'à l'aulnaie du tributaire principal. Ce secteur de villégiature présente d'ailleurs des problématiques de nappe phréatique élevée, probablement dû au fait qu'il se trouve dans la zone d'inondation périodique du lac.

Aspect de l'aulnaie en bordure du ruisseau

Aspect du marais

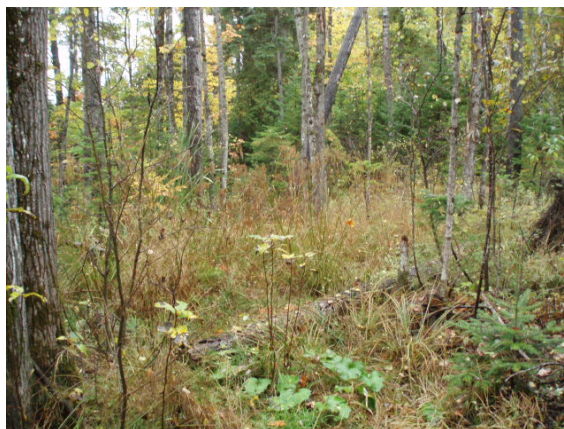
Il s'agit d'un milieu humide anthropique, récemment formé. Le marais s'est formé à un endroit où il y a une résurgence d'eau. Il se peut que cette résurgence se soit concentrée à cet endroit à la suite de la construction de la route, alors que l'eau se dispersait en forêt avant la construction de la route. Il s'est formé dans une peupleraie à peuplier faux-tremble, une espèce strictement terrestre. Ils sont d'ailleurs en train de mourir, vu l'augmentation du niveau de la nappe phréatique.

Marais au bout du chemin du lac St-Pierre Est
