Rapport sur les problématiques du bassin versant du lac Saint-Pierre

Projet d'intervention pour la protection du
bassin versant du lac Saint-Pierre, phase II

Printemps 2010

Rapport présenté par :
Mathieu Gagné, M. ATDR
Agent de liaison

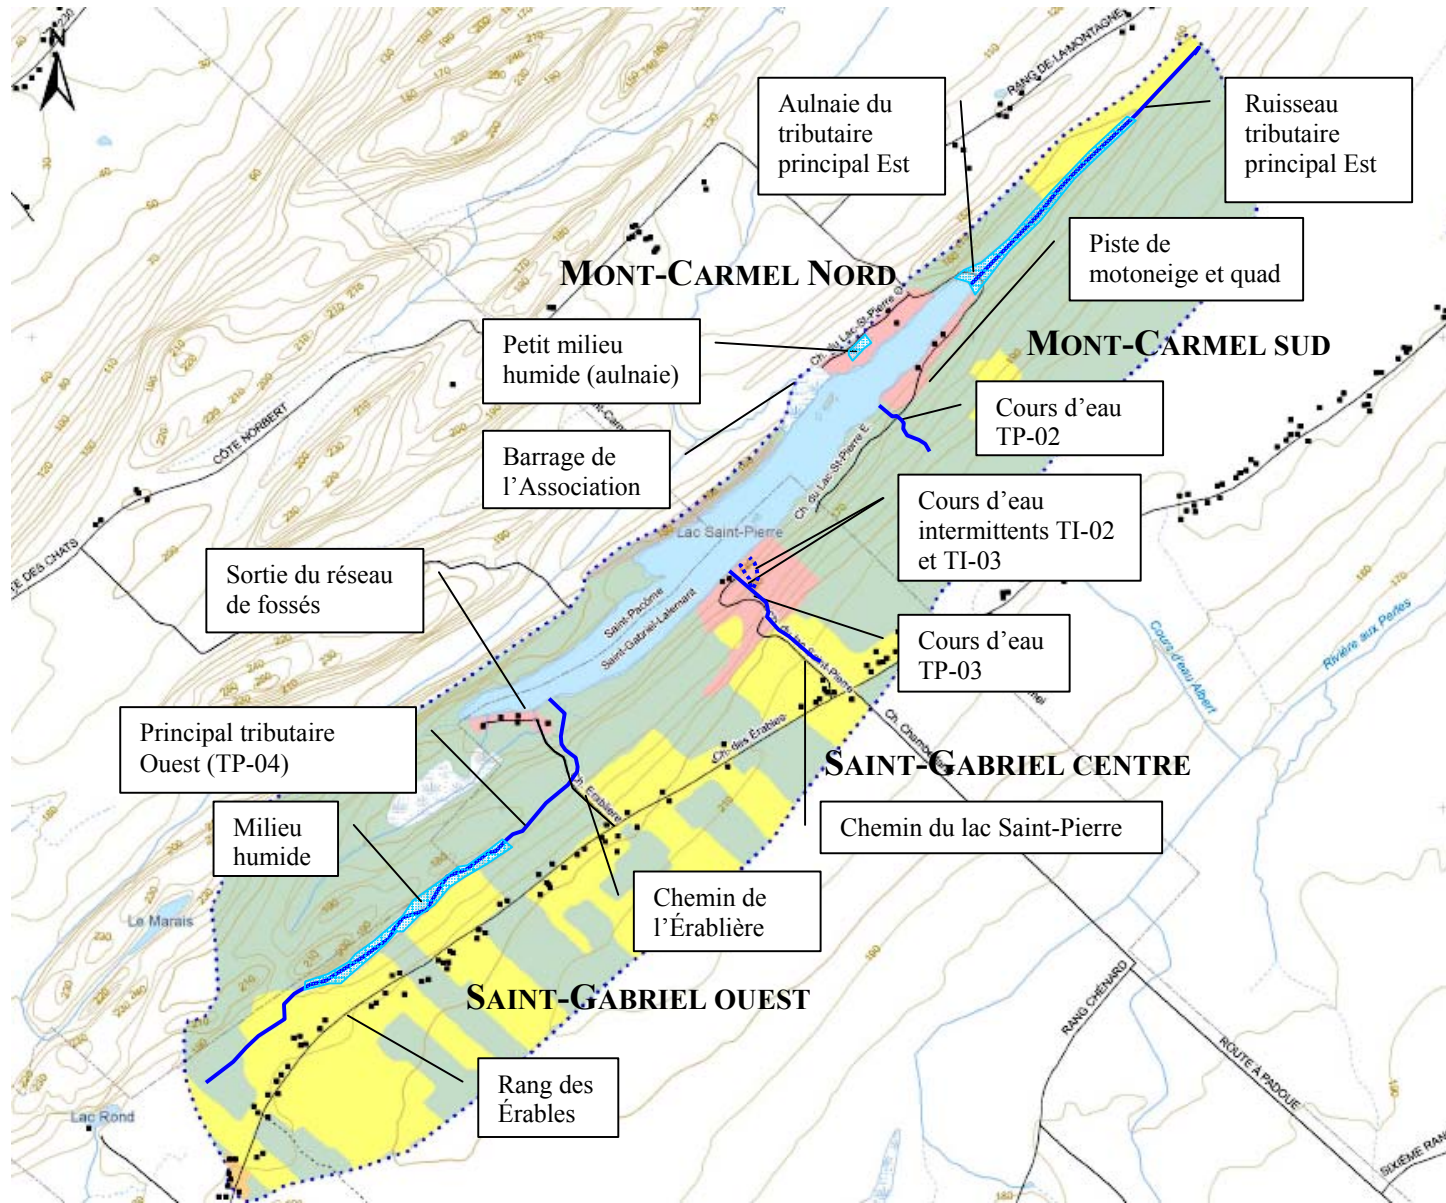
Carte B : source de la carte modifiée : GROUPE HÉMISPHERES (2010) *Relevé de la qualité des écoulements de surface et validation du bassin versant du lac St-Pierre*, Kamouraska. Rapport technique réalisé pour le Comité de protection du lac St-Pierre, p. 10.

Aussi, dans ce secteur, il y a une piste de motoneige (voir carte B) qui est une source importante de sédiments car elle est presque entièrement perpendiculaire au lac depuis le plus haut plateau de ce secteur. Combinée à une forte pente, à la fonte des neiges ou lors de forte pluie, énormément d'érosion provient directement de la piste. Le segment le plus problématique étant celui qui débute au haut de la pente jusqu'à l'embranchement de la piste de quad environ à mi chemin de la zone de villégiature. Le segment qui se termine au chemin du lac Saint-Pierre Est cause également problème à cause de l'érosion du sentier et du fossé puisque la pente est très forte.

Le Service de gestion intégrée de l'eau a relevé dans la zone à l'ouest du milieu humide du ruisseau TP-04 (voir carte B), qu'il y a un petit dépotoir directement dans le ruisseau où l'on retrouve des débris de toutes sortes.⁸ Ne connaissant pas tous les déchets qui y ont été jetés par le passé, il est difficile de dire tout l'impact de ceci pour le lac.

Toujours dans la zone à l'ouest du milieu humide mais en haut de la dénivellation, nous avons été informés que chaque année un embâcle se formait. *Un ponceau utilisé pour ce cours d'eau en milieu agricole à la hauteur du tronçon 18⁹ est sous dimensionné et un embâcle est facilement créé durant la crue printanière, inondant du coup tout le secteur. Lorsque l'embâcle cède, une crue subite de grande envergure a un immense potentiel d'érosion le long du cours d'eau TP-04, affectant du même coup le tronçon 15 [la zone de villégiature].¹⁰* L'effet de lessivage dans ce secteur est important à considérer puisqu'il y a des pâturages dans la zone inondée et que plusieurs installations septiques sont à différents degrés non-conformes.
