RELEVÉ DE LA QUALITÉ DES ÉCOULEMENTS DE SURFACE ET VALIDATION DU BASSIN VERSANT DU LAC ST-PIERRE, KAMOURASKA

Rapport technique

Réalisé pour le Comité de protection du lac St-Pierre

Février 2010

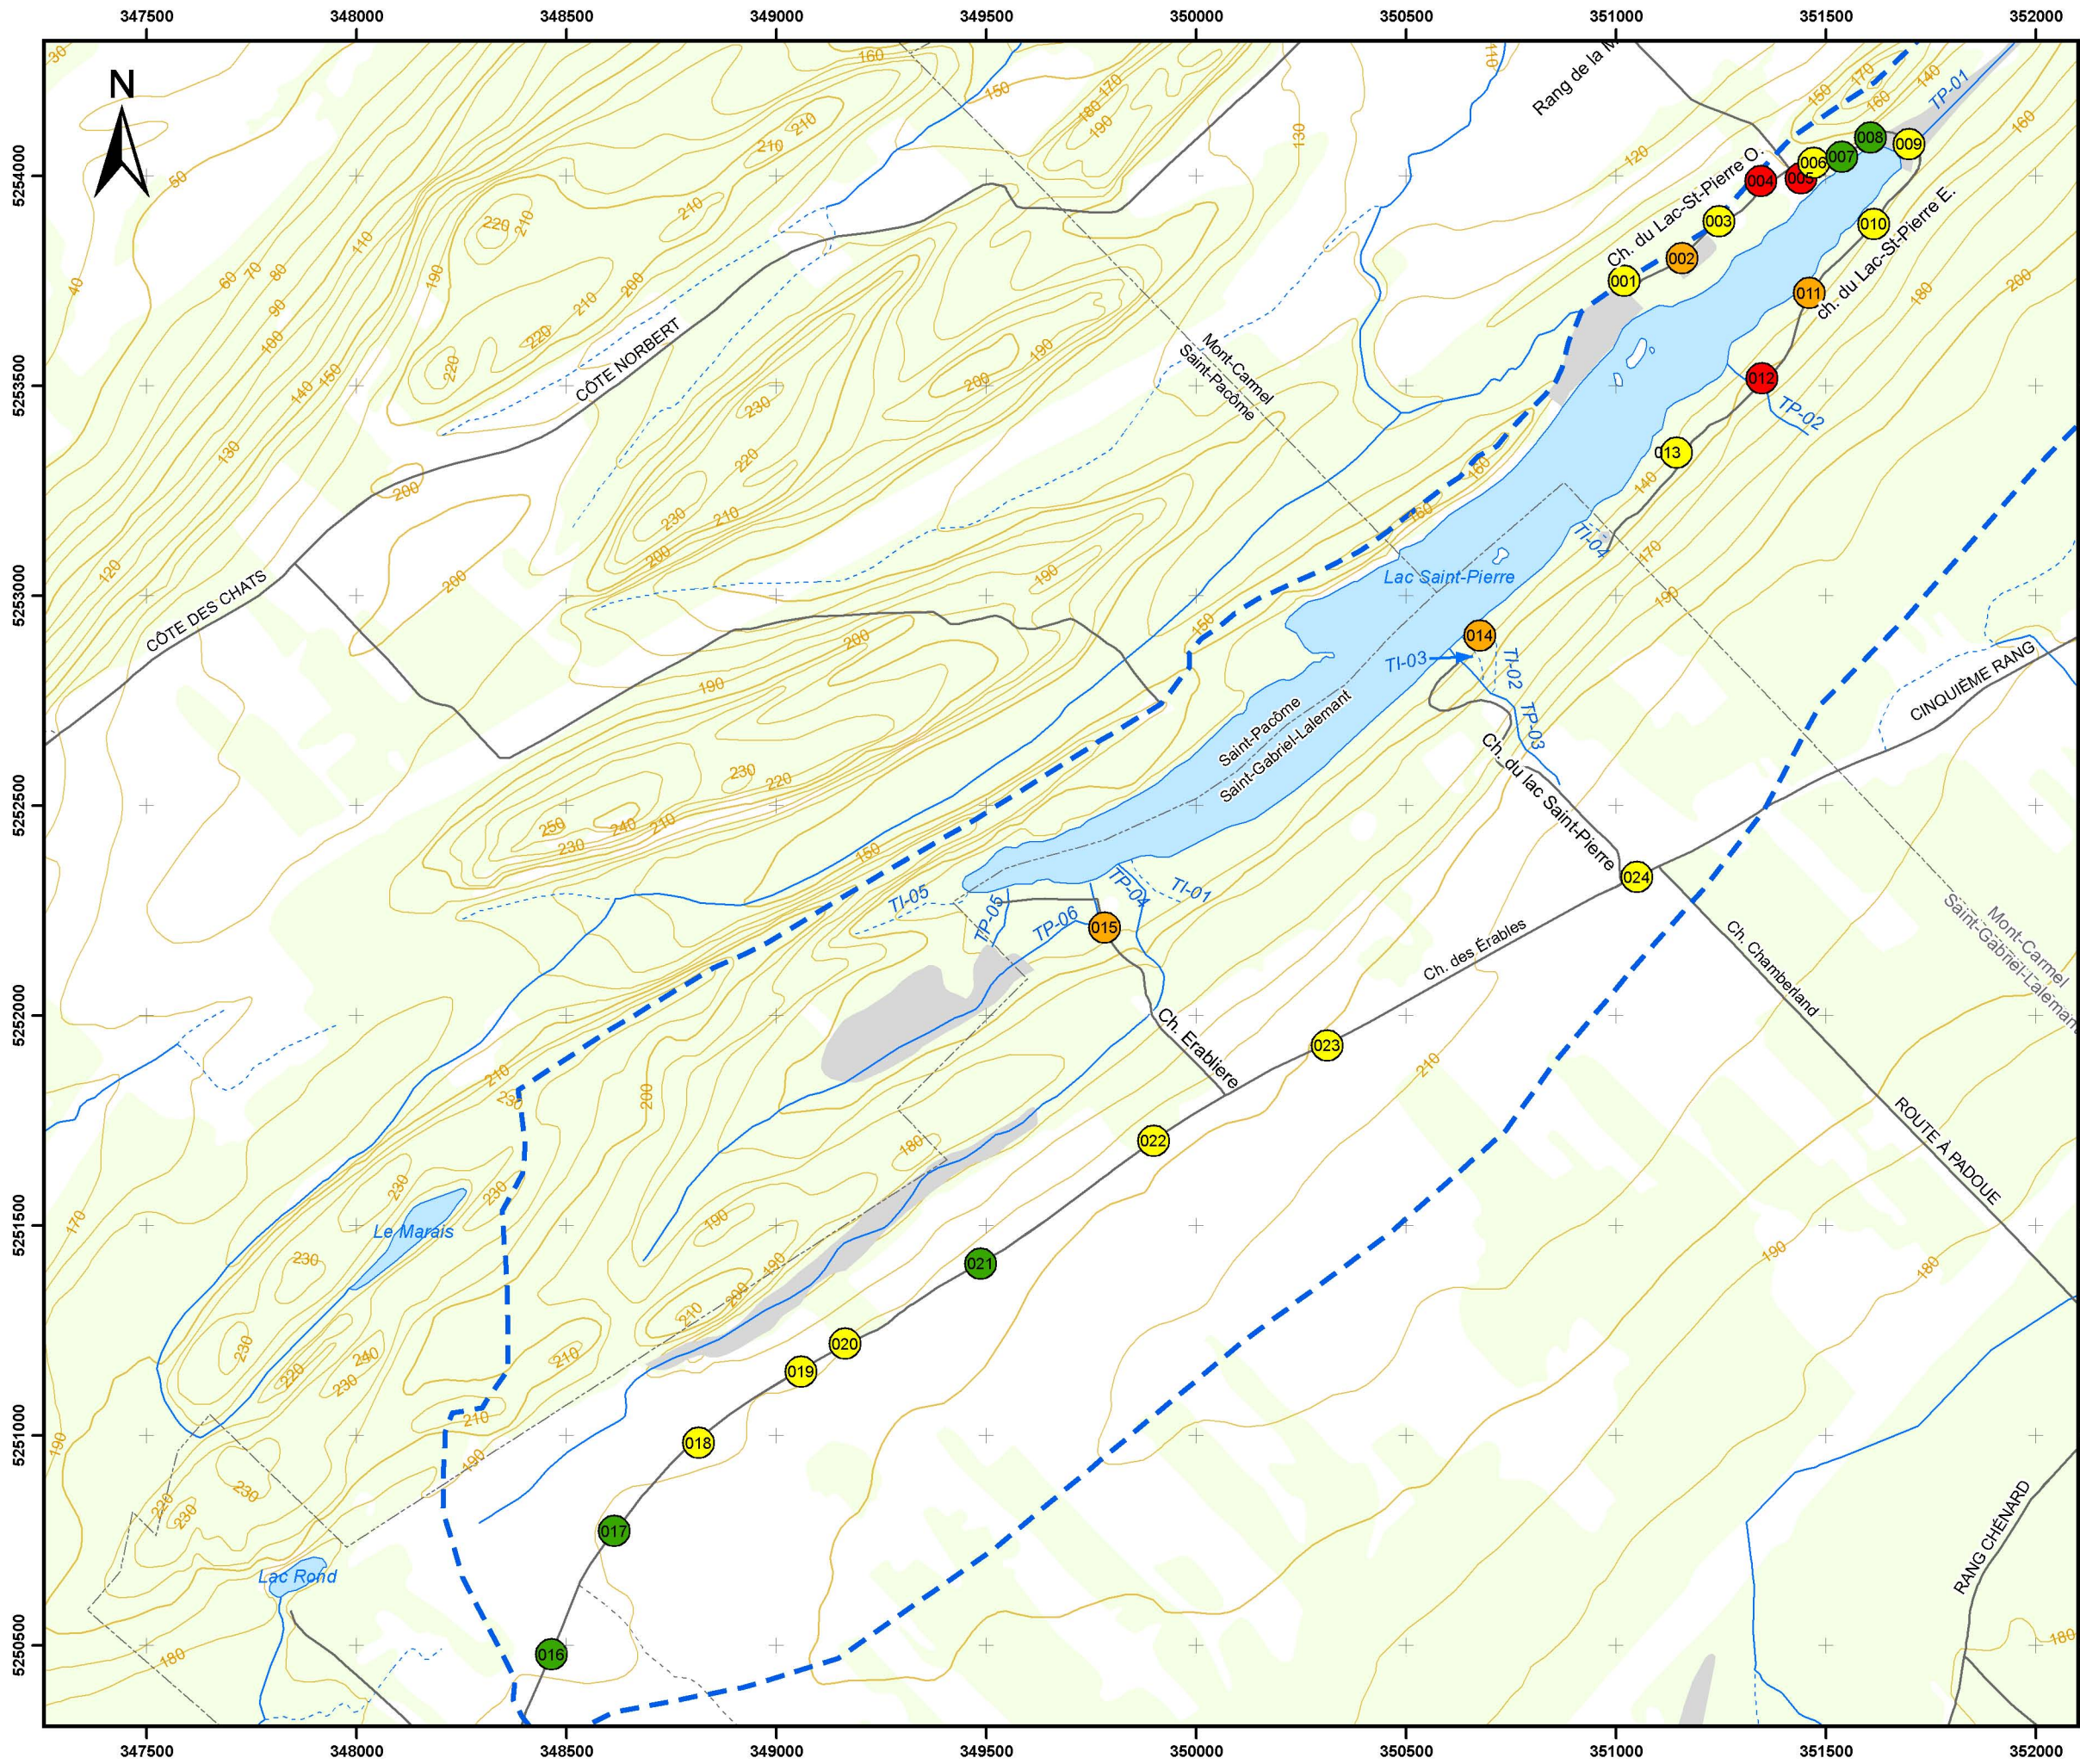
Sept tronçons (02, 04, 05, 11, 12, 14, 15) montrent des problématiques de sévérité élevée et devront par conséquent être priorités quant aux interventions correctives; trois de ces tronçons (04, 05 et 12) sont classifiés comme étant urgents. Deux autres tronçons soit le 23 et le 24 sont également considérés comme problématiques puisque ceux-ci se déversent directement dans les tronçons 14 et 15 respectivement et contribuent aux problématiques observées sur ces tronçons.

Les mesures correctives par tronçon proposées ci-dessous sont décrites avec plus de détails dans la section *Conclusion et recommandations*.
